NATURSTEINBELÄGE

Steinschäden auf der Spur

Bei Natursteinbelägen kommt es immer mal wieder zu Schäden durch Verfärbungen, Ausblühungen und Feuchtflecken. Deren Ursachen will der Schweizer Natursteinverband auf den Grund gehen und startete dafür vor zwei Jahren ein Forschungsprojekt. Nun liegen erste Erkenntnisse vor.

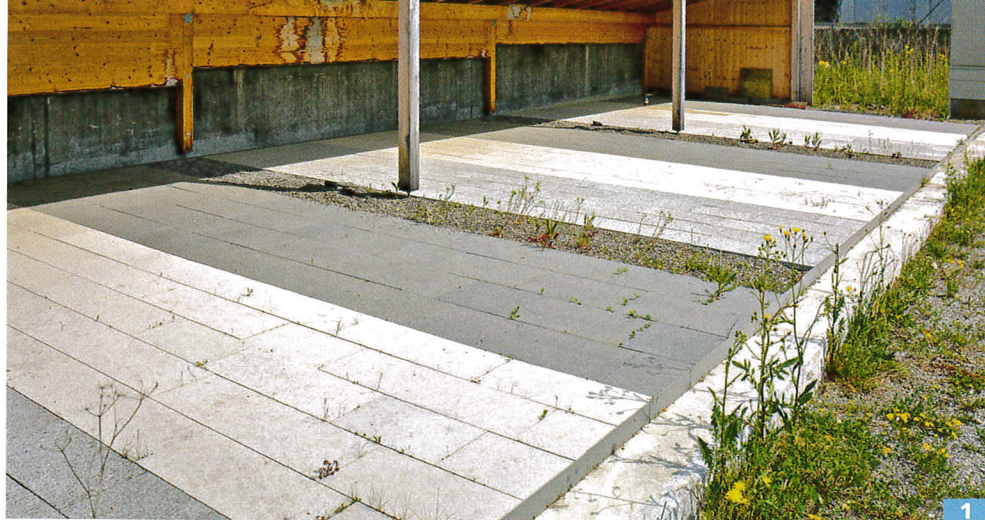
1 Bis Mitte 2018 werden auf dieser Anlage in Hunzenschwil verschiedene Naturstein-Plattenbeläge eingehend getestet (Versuchsfelder von links): Cresciano Gneis, Dietfurter Kalkstein, Padang Granit.

Um darüber zukünftig genauere Aussagen treffen zu können, hat der Natursteinverband Schweiz (NVS) im Juni 2014 ein Forschungsprojekt gestartet. Im Gewerbegebiet von Hunzenschwil wurde dafür ein 6 x 17 m großer, nach drei Seiten offener Schuppen gebaut. Das nach Westen ausgerichtete Gebäude simuliert eine zur Hälfte überdachte, rückseitig geschlossene Terrasse, deren insgesamt 18 einzelne Bodenfelder mit Platten aus unterschiedlichen Steinarten belegt sind. Mit verschiedenen Messungen und Beobachtungen versucht der Natursteinverband Schweiz herauszufinden, welches in dieser Anwendung die ge-

Das Forschungsprojekt läuft in zwei Phasen ab. In der ersten Testphase von 2014 bis 2016 wurden drei Natursteine getestet: Cresciano (Tessiner Gneis), Dietfurter gelb (ein Kalkstein aus dem deutschen Jura-gebiet), Padang G 654 (ein in der Schweiz oft verwendeter China-Granit). Jedes der drei Belagsfelder wurde mit je drei unterschiedlichen Unterbauten erstellt: Splitt/Fugen offen, Drainagematte – Splitt/Fugen offen und Drainmörtel – Kleber, ausgefugt.

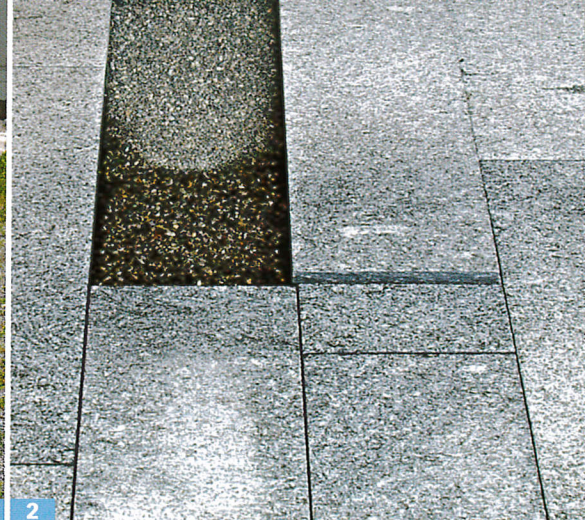
2 Der Feuchtehorizont auf der Platte stimmt mit dem der Bettung überein – dies spricht für eine starke Wirkung der Bettung auf den Stein.

Die Sensorwerte zeigen, dass der Austrocknungsprozess der Splittbettung im beregneten Bereich bei äußerst günstigen Bedingungen – trockenes Wetter mit starker Sommersonne und Hitze – mindestens zwei Wochen dauert. Die Beobachtungen zeigen einen Zusammenhang zwischen der Feuchtigkeit der Bettung und der Feuchtigkeit des Steins. Dies spricht für eine starke Einwirkung zwischen Bettung und Stein.

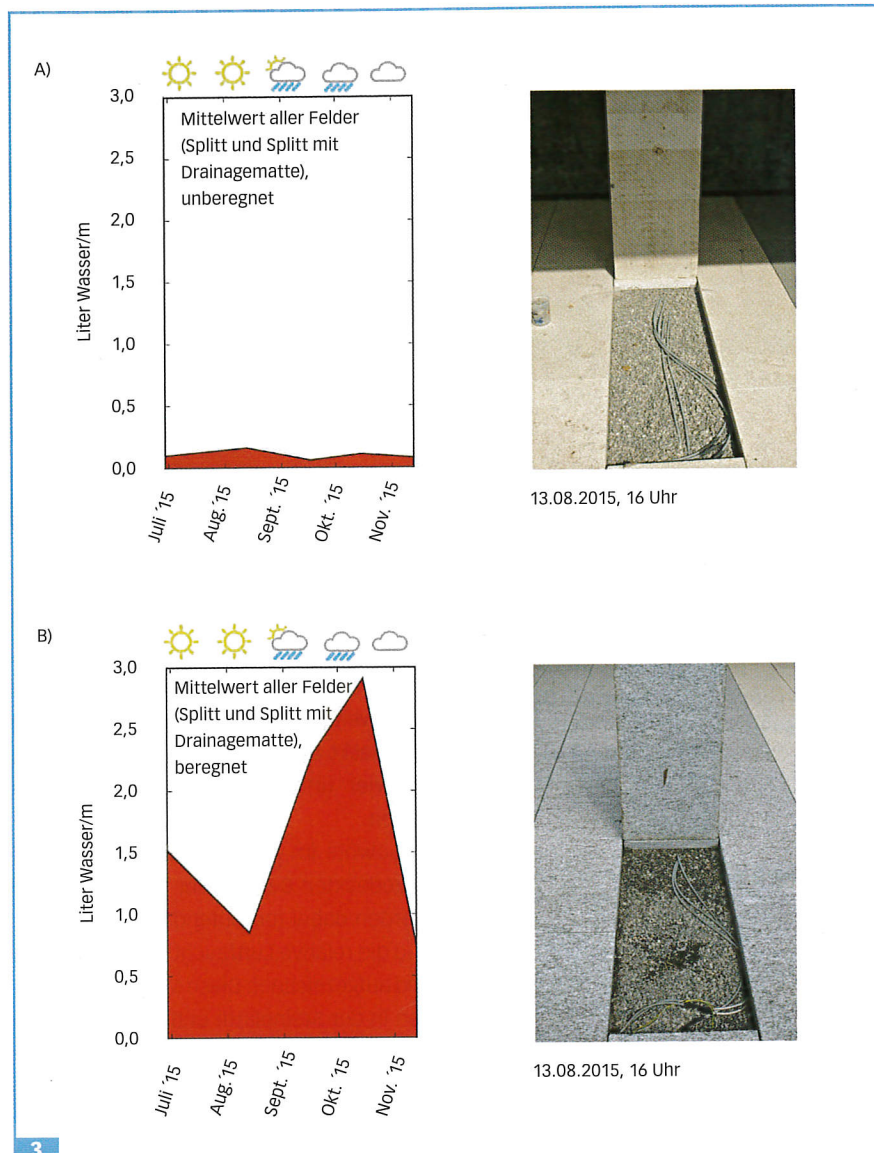
3 A) Gemessene Wassermenge (Mittelwert aller Felder) im nicht beregneten Bereich und Beispiel einer Probesammlung am 13. August 2015. Man beachte, dass die Splittbettung trocken ist.

B) Gemessene Wassermenge (Mittelwert aller Felder) im beregneten Bereich und Beispiel einer Probesammlung am 13. August 2015. Die Bettung im beregneten Bereich ist zum Teil feucht, die Feuchtflecken sind unregelmäßig verteilt.

Die Wassermenge im Splitt wurde zwischen Juni und November 2015 systematisch gemessen. Die Bettung im nicht beregneten Bereich war im Allgemeinen trocken, jene im beregneten Bereich immer feucht. Bei einer Splittschichthöhe von 5 cm wurden im beregneten Bereich mit und ohne Drainmatte Wassermengen zwischen 0,5 und 3,0 l/m² Splitt gemessen.

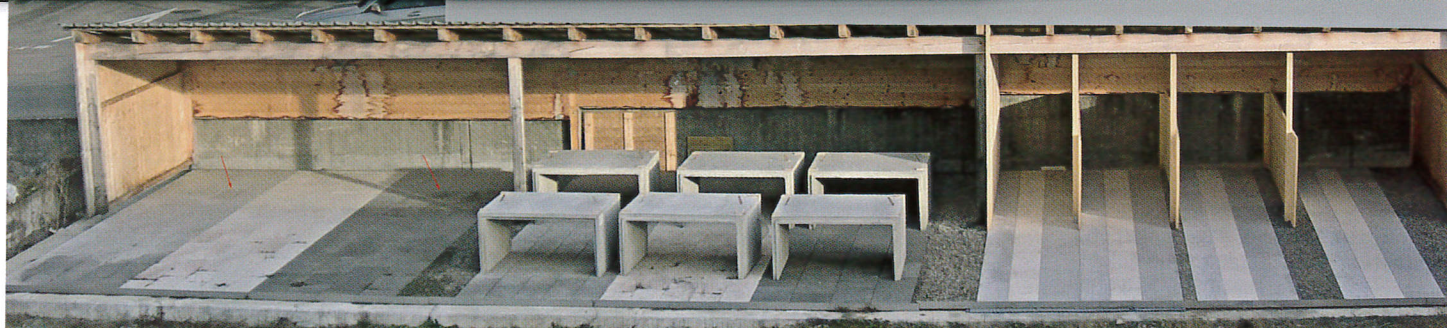
4 Stand der Anlage in der Testphase 2 am 9. Dezember 2016: Einige Feuchtflecken (rote Pfeile) treten im überdeckten Bereich vom Feld 1 (Salze) auf. Bei Feld 2 sind keine weiteren Flecken aufgrund der Beschattung durch die Betonelemente aufgetreten. Bei den Lösungsfeldern sind keine Feuchtflecken zu beobachten.

Die zweite Testphase läuft jetzt seit 9 Monaten. Die Erkenntnisse lassen sich wie folgt zusammenfassen. Feld 1 wurde mit Salzlösungen besprüht. Auf diesem Feld entstehen sporadisch Flecken im überdeckten Bereich. Aufgrund der sehr trockenen Winter ist es momentan noch zu früh, eine klare Aussage über die Art dieser Flecken zu machen.

Feld 2 wurde beschattet. Bis jetzt ist kein Zusammenhang zwischen Beschattung, Vermoosungen beziehungsweise Biofilmen, und Entstehung von Feuchtflecken sichtbar. In einem dritten Feld werden mit neuen Unterbauten und neuen Hilfsmitteln mögliche Lösungen zur Vermeidung von Feuchtflecken getestet. Bei den Lösungen wird die Interaktion zwischen Bettung und Naturstein durch unterschiedlichen kapillarsperrenden Schichten minimiert. Es zeigt

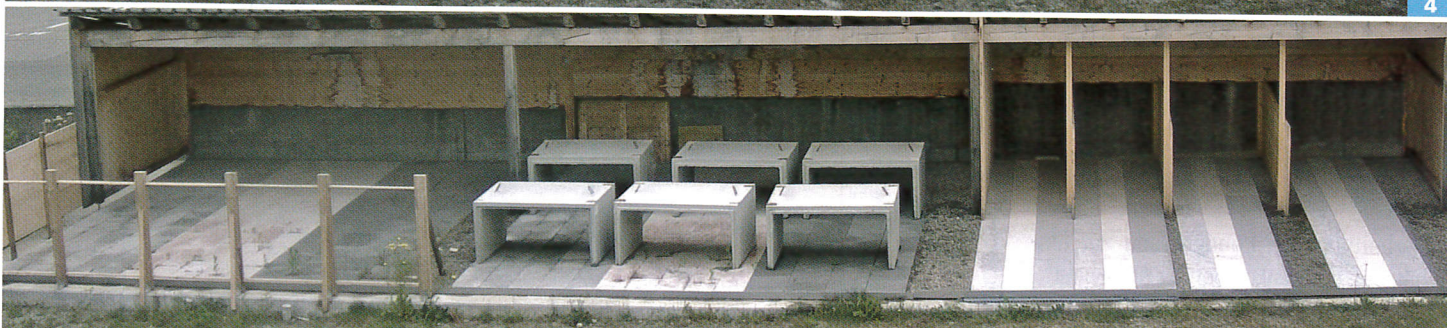
5 Stand der Anlage in der Testphase 2 am 8. Mai 2017 nach etwa 9 Monaten Betrieb: Die üblichen Feuchtflecken im beregneten Bereich der Felder 1 und 2 (Salzbehandlung und Beschattung) sind deutlich sichtbar. Im überdeckten Bereich sind momentan keine Feuchtflecken vorhanden. Bei Feld 3 zeigt sich, dass die 4 getesteten baulichen Lösungen eine effiziente Bremse zur Entstehung von Feuchtflecken darstellen.

sich vorläufig, dass der Einbau einer solchen Schicht wirksam ist. Alle vier Lösungsfelder weisen keine Flecken auf (siehe auch Bild 5).
